Dne 23.12.2020, byla provedena kontrola a převzetí díla – rekonstrukce kotelen Poslušného 5,7,9 , dle usnesení členské schůze (per rollam) ze dne 9-24. 11. 2020.

Stav po rekonstrukci:

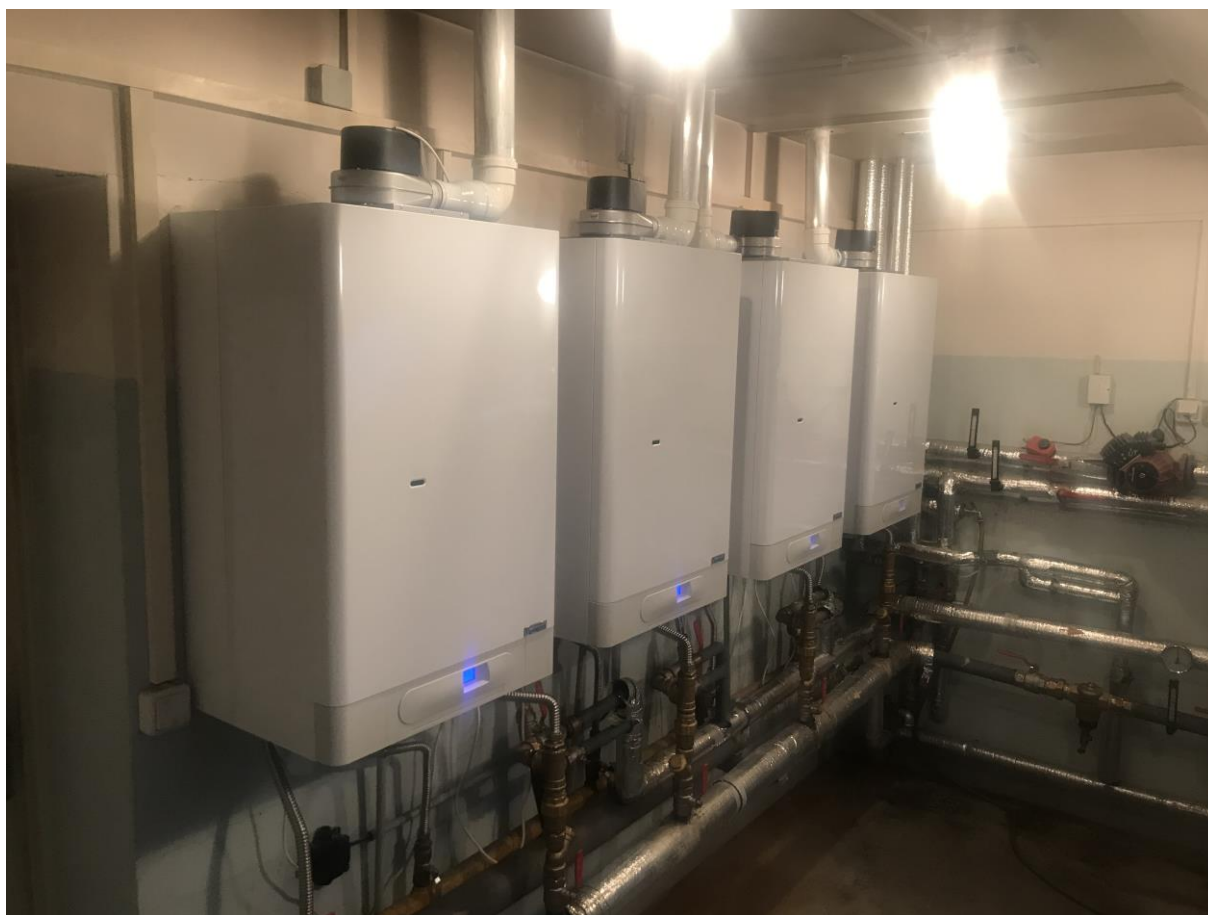
Poslušného 5 – 4 x kotel Therm Duo 50 (18-45 kW)

*Obrázek 1. Poslušného 5 - 4 nové kotle - v provozu všechny*

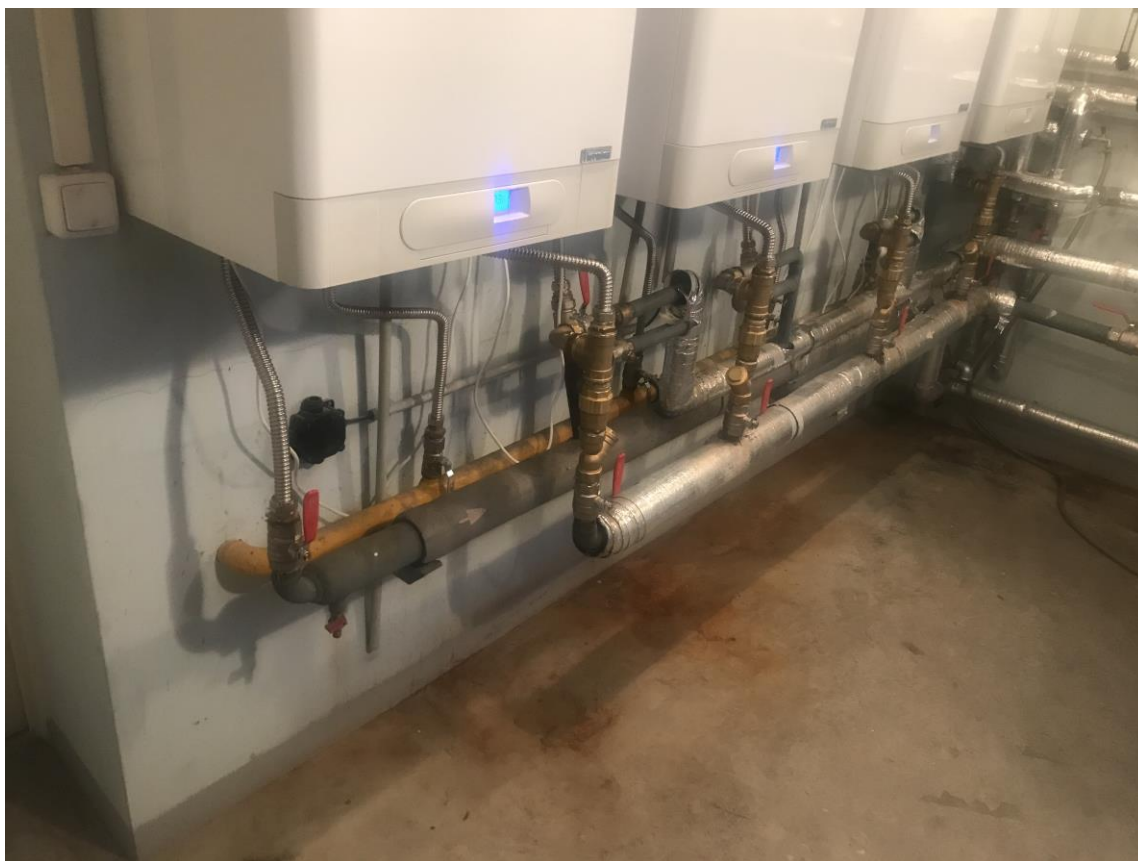
*Obrázek 2. Poslušného 5 – nové přívody plynu a napojení na stávající rozvody, nové zpětné ventily*

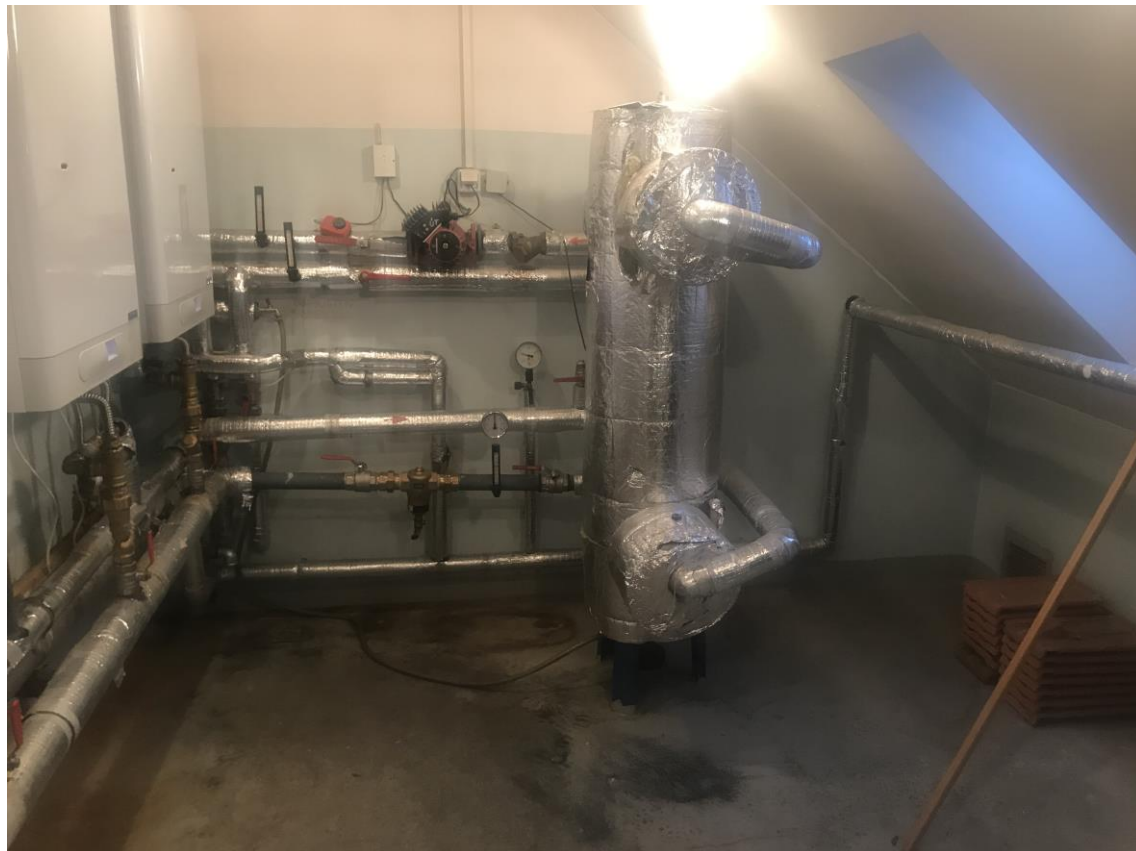
*Obrázek 3. Poslušného 5 - nový magnetický filtr*

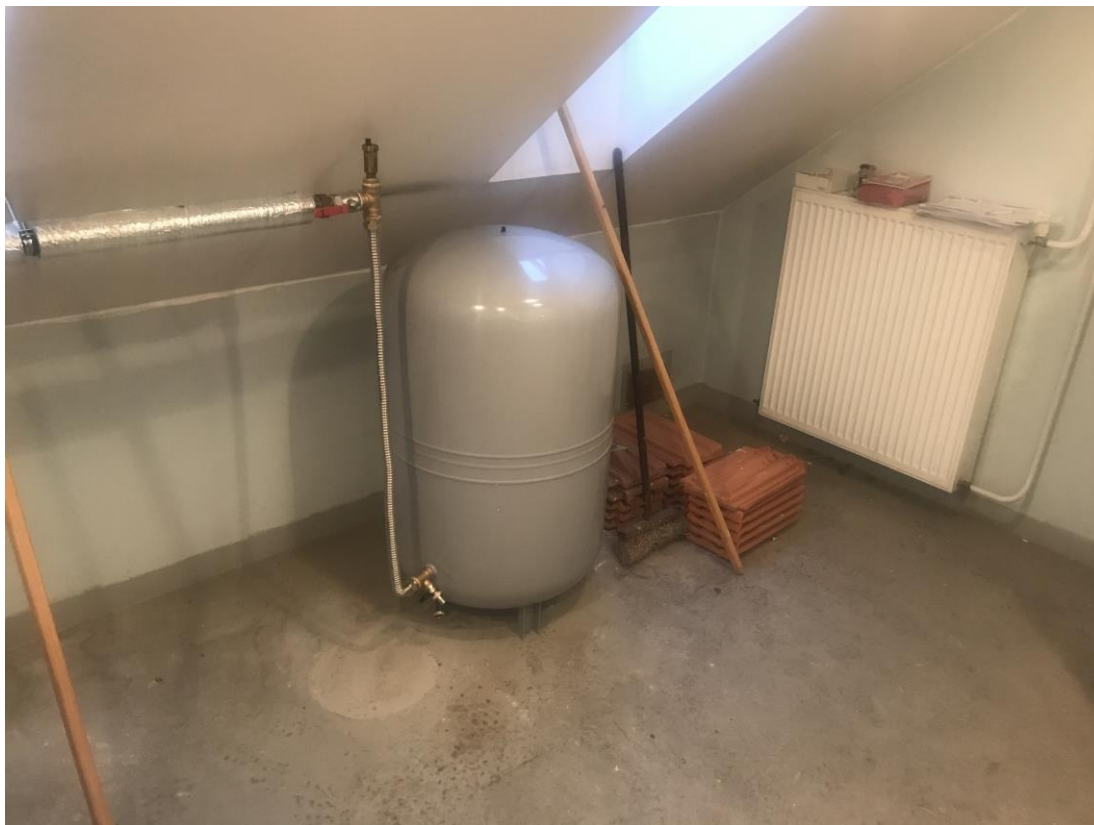
*Obrázek 4. Poslušného 5 - Nová expanzní tlaková nádoba*

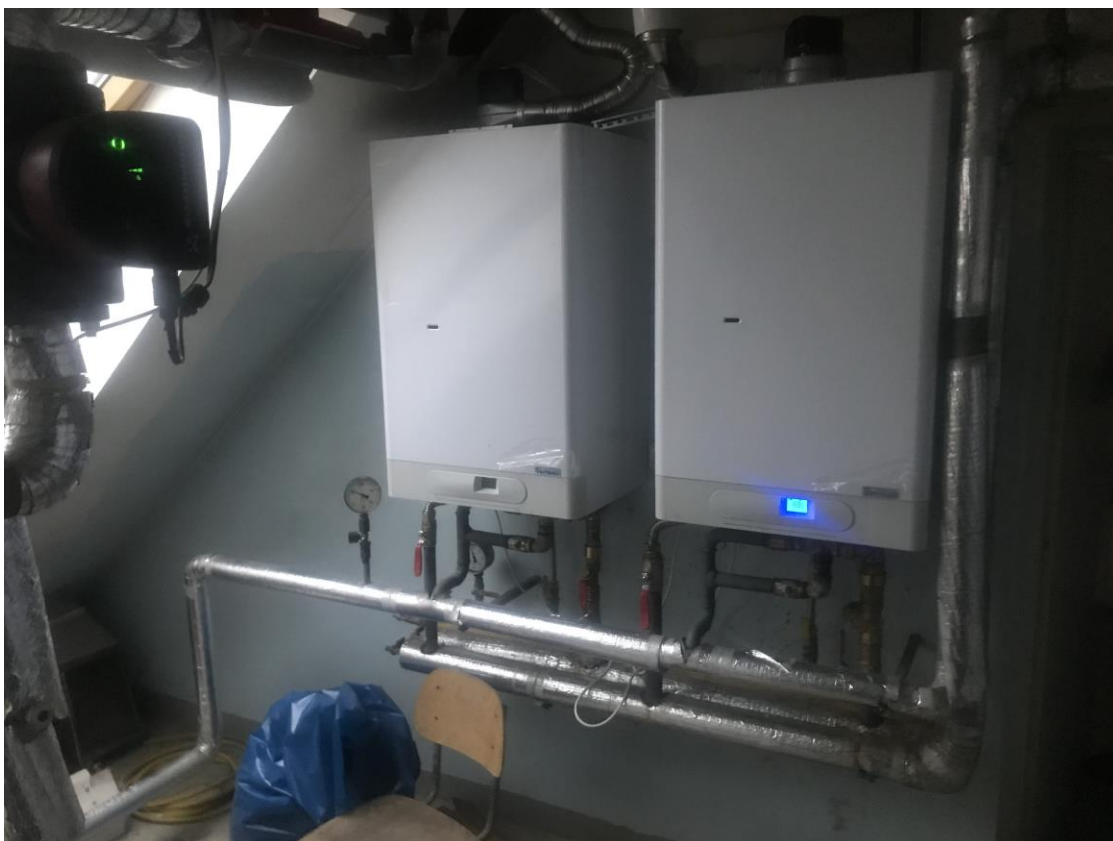
Poslušného 7 – 5 x kotel Therm Duo 50 (18-45 kW)

Obrázek 5. Poslušného 7 – 2 nové kotle vč. rozvodů, původní malý kotel, vyměněn za větší

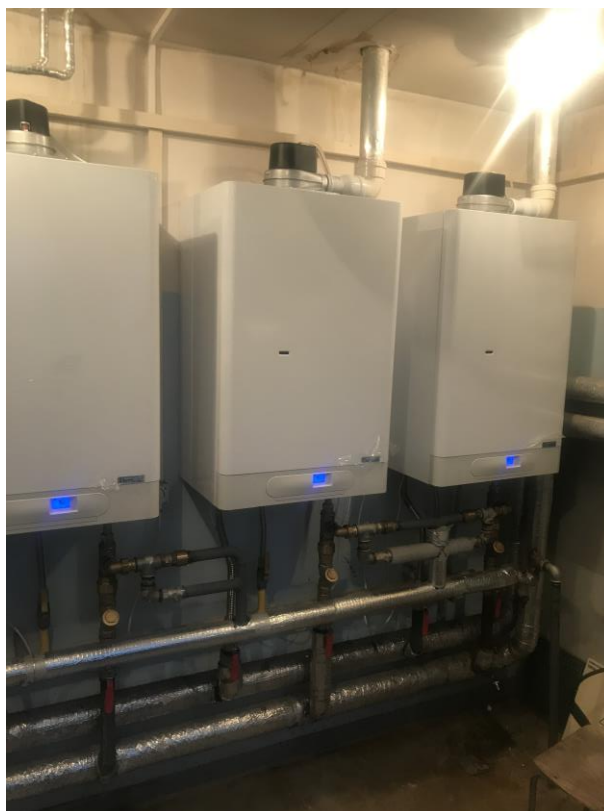
Obrázek 6. Poslušného 7 – 3 nové kotle vč. rozvodů

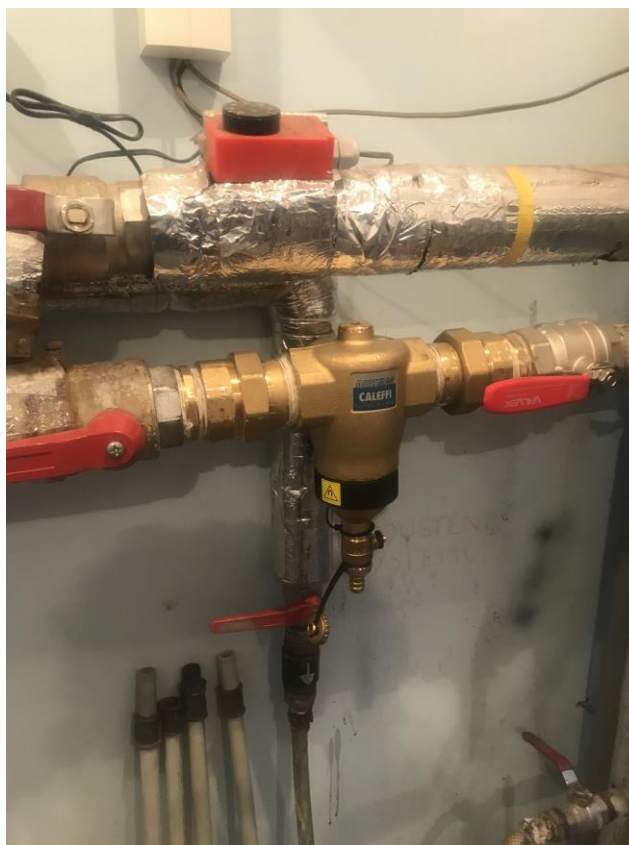
*Obrázek 7. Poslušného 7 - nový magnetický filtr*

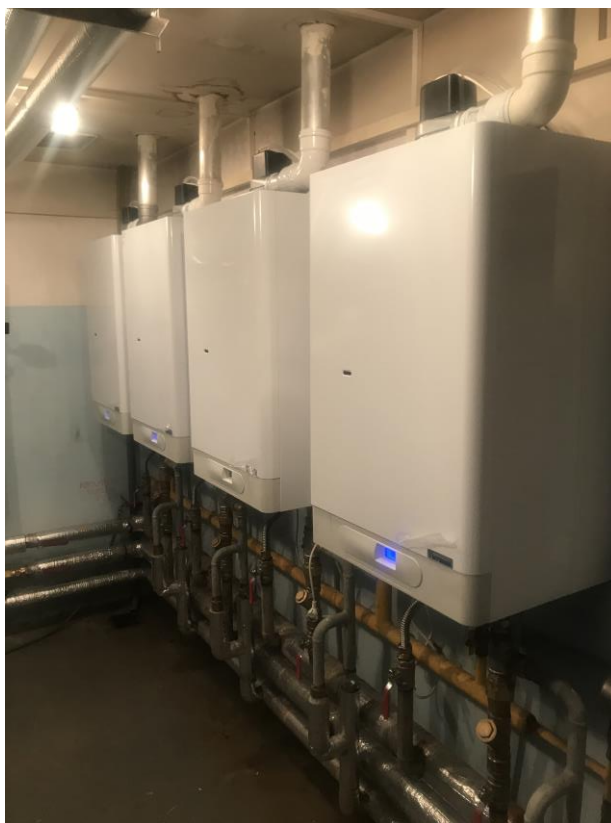
Poslušného 9 – 4 x kotel Therm Duo 50 (18-45 kW)

*Obrázek 8. Poslušného 9 - Nové 4 kotle vč. rozvodů*

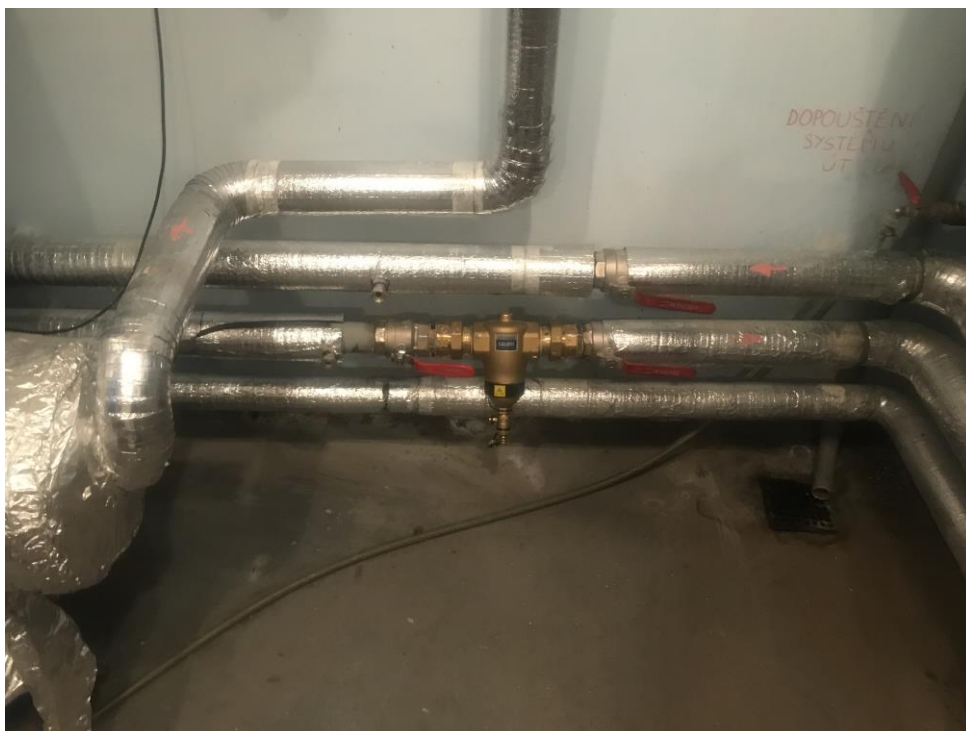
*Obrázek 9. Poslušného 9 - nový magnetický filtr*
